- 施作第一層 Envircoat Coat PC200 隔熱防水塗層

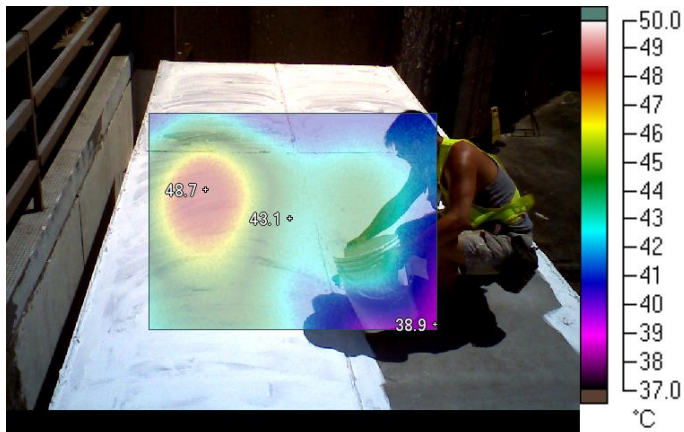
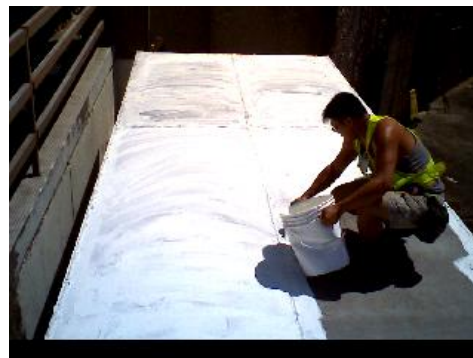
(時間：約下午 1 時 40 分)

IR000153.IS2
發射率	0.90
平均溫度	43.5°C
影像範圍	38.9°C 至 48.7°C
熱像儀型號	Ti25
熱像儀序列號	Ti25-08080902
OCA 版本	1.2.6.0
製造商	Fluke
鏡頭說明	20mm
影像時間	5/9/2009 13:40:50

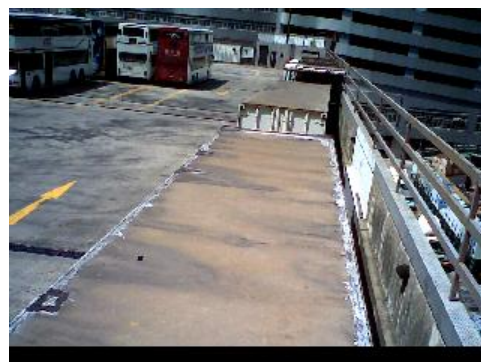
IR000161.IS2
5/9/2009 13:44:07

- 未經隔熱處理之貨櫃頂
(時間：約下午 1 時 44 分)

發射率	IR000161.IS2
平均溫度	0.90
影像範圍	70.4°C
熱像儀型號	43.9°C 至 76.8°C
熱像儀序列號	Ti25
OCA 版本	Ti25-08080902
製造商	1.2.6.0
鏡頭說明	Fluke
影像時間	20mm
	5/9/2009 13:44:07

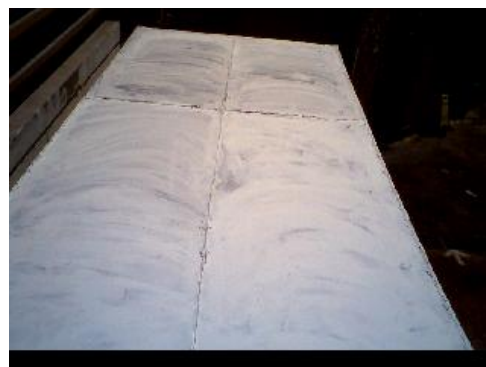
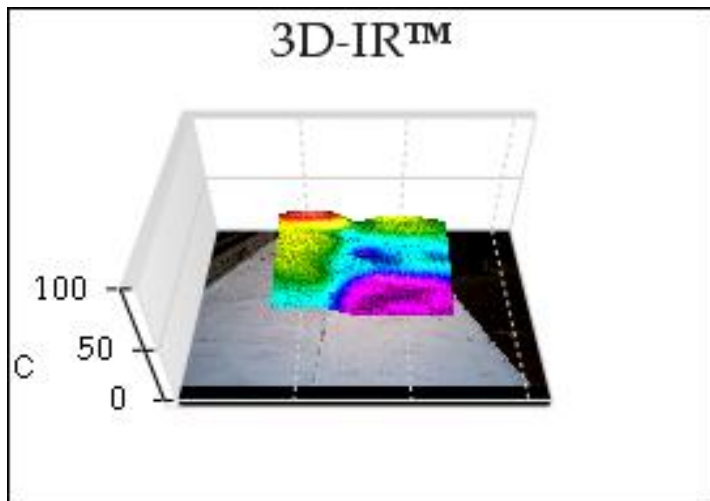
IR000166.IS2
5/9/2009 13:45:44

- 施作完第一層 Envircoat Coat PC200
隔熱防水塗層
(時間：約下午 1 時 45 分)

發射率	IR000166.IS2
平均溫度	0.90
影像範圍	40.9°C
熱像儀型號	31.6°C 至 53.1°C
熱像儀序列號	Ti25
OCA 版本	Ti25-08080902
製造商	1.2.6.0
鏡頭說明	Fluke
影像時間	20mm
	5/9/2009 13:45:44

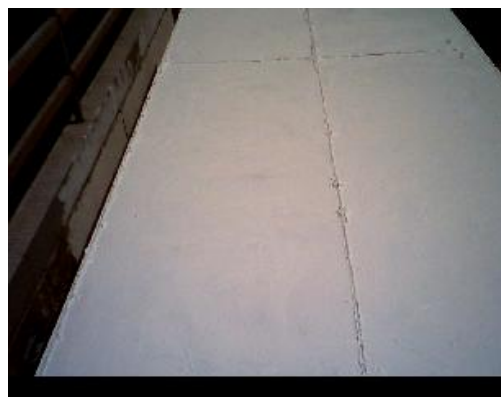
- 施作完第二層 Envircoat Coat PC200
隔熱防水塗層
(時間：約下午 2 時 13 分)

IR000185.IS2
發射率	0.90
平均溫度	29.0°C
影像範圍	26.4°C 至 36.7°C
熱像儀型號	Ti25
熱像儀序列號	Ti25-08080902
OCA 版本	1.2.6.0
製造商	Fluke
鏡頭說明	20mm
影像時間	5/9/2009 14:13:59

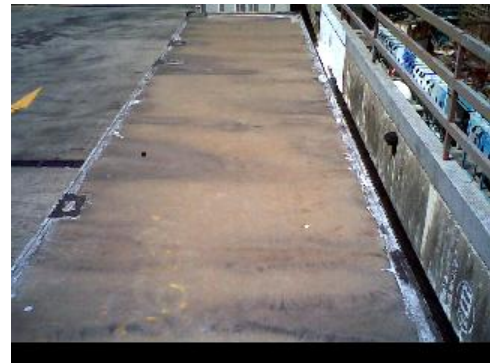
IR000186.IS2
5/9/2009 14:14:08

- 未經隔熱處理之貨櫃頂
(時間：約下午 2 時 14 分)

IR000186.IS2
發射率	0.90
平均溫度	70.1°C
影像範圍	45.0°C 至 73.7°C
熱像儀型號	Ti25
熱像儀序列號	Ti25-08080902
OCA 版本	1.2.6.0
製造商	Fluke
鏡頭說明	20mm
影像時間	5/9/2009 14:14:08
